„VESELÝ SVĚT PRO ZVÍDAVÉ DĚTI“

Rekonstrukce zahrady MŠ Olšany u Prostějova

Leden 2011

A. ANALYTICKÁ ČÁST

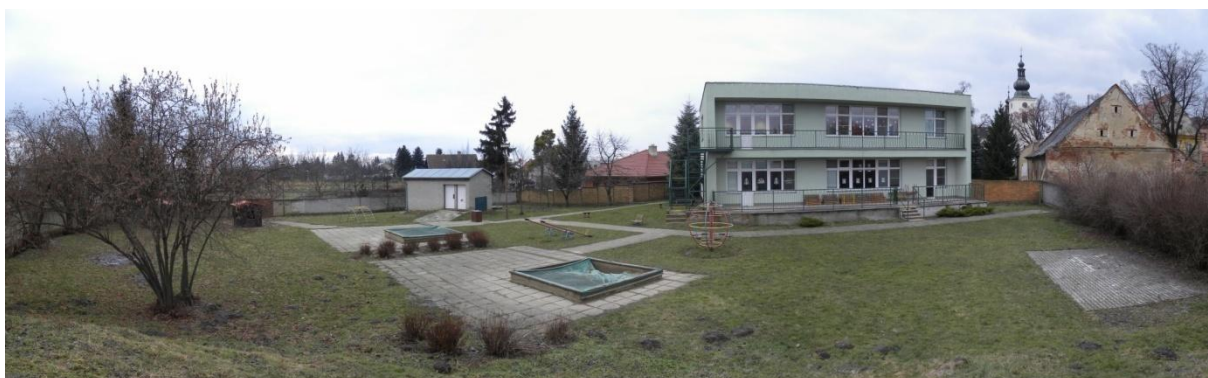
5.1 Panoramatický pohled na zahradu ze sáňkovacího kopce (01/2011)

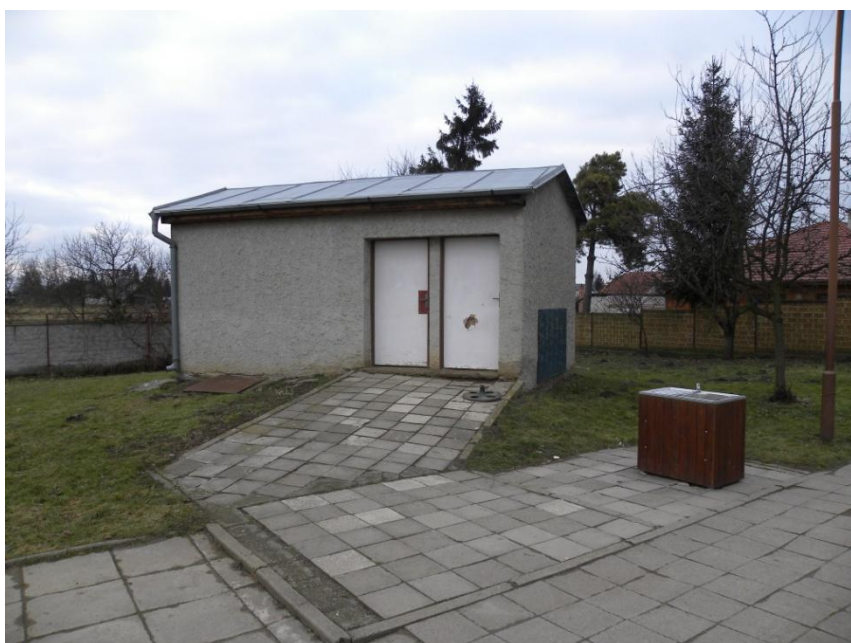
Dlažby jsou zvlněné, místy vystupují obrubníky a poklopy nad profil tak, že při nepozornosti hrozí zakopnutí. Dlaždice samotné nejsou výrazněji polámané. Plochy vyžadují z bezpečnostních důvodů předláždění a opravu obrubníků.

5.2 Sklad hraček a venkovní pult, dodlaždované plochy s výškovými rozdíly (01/2011)

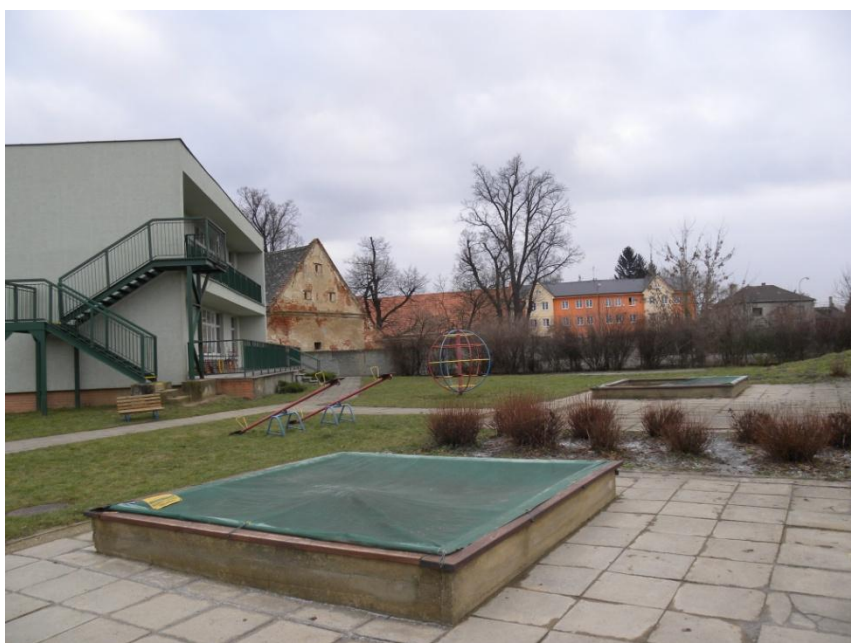
V zahradě se nacházejí dvě pískoviště čtvercového půdorysu o vnějším rozměru 3,3 x 3,3m a 3,1 x 3,1m. Stěny pískovišť jsou vylité z betonu, sedací hranu tvoří dřevěné desky. Pískoviště jsou zakrývána plachtami. Technický stav pískovišť je poměrně dobrý.

5.3 Pískoviště zakryté plachtou, v pozadí kolotoč a houpačky (01/2011)

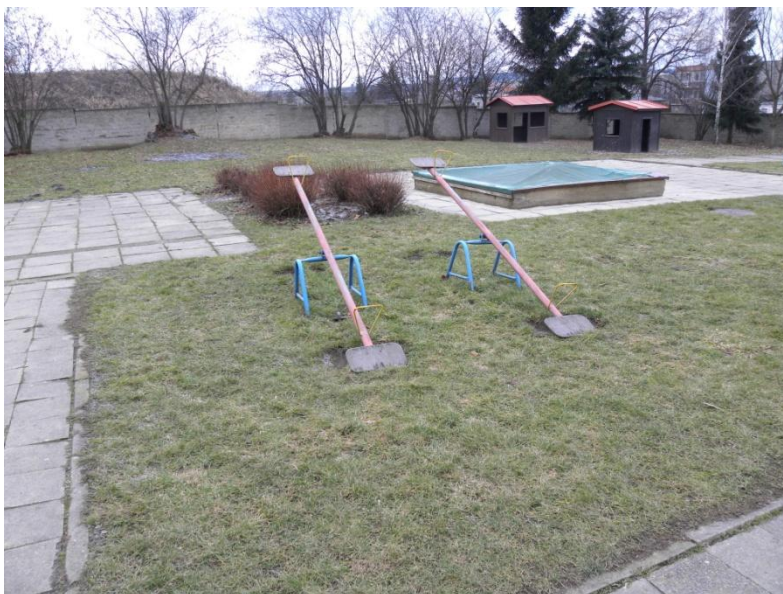
Z původních herních prvků se v zahradě zachovala jedna trubková prolézačka – obloukový žebřík, která jediná vyhovuje i dnešním normám. Dále je zde kolotoč – koule a dvě vahadlové houpačky, tyto prvky jsou umístěny nevhodně na trávníku a kolotoč samotný nevyhovuje svou konstrukcí z hlediska bezpečnosti. Všechny tyto prvky jsou v nové úpravě nevyužitelné.

5.4 Vahadlové houpačky
v nevyhovujícím technickém
stavu, navíc nevhodně umístěné
(01/2011)

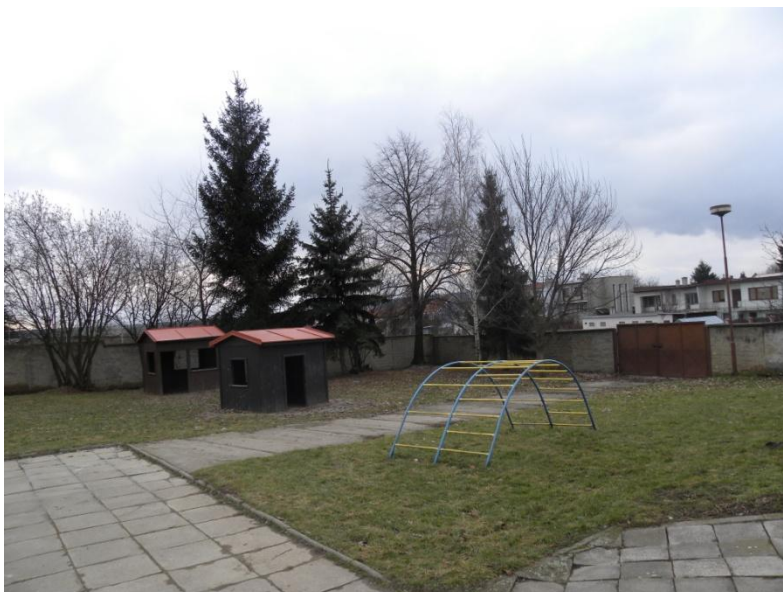
Od brány vede k herní části komunikace vystavěná z panelů, opět jednotlivé panely jsou usazeny s výškovými rozdíly a hrozí zakopnutí. Tak mohutné zpevnění obslužného vjezdu pro údržbu zahrady bylo vyhodnoceno jako nadbytečné.

Domky jsou dřevěné s oplechovanou střechou, vystavěné jsou na betonové podestě. Domky vyžadují nový nátěr dřevěných stěn, revizi ukotvení k podestě a zapravení hran podesty, jinak jsou v dobrém stavu a mohou být dále využívány.

5.5 V popředí oblouková
prolézačka, za komunikací
z vyskládaných panelů herní
domky a skupina stromů
v severozápadním koutě zahrady
(01/2011)

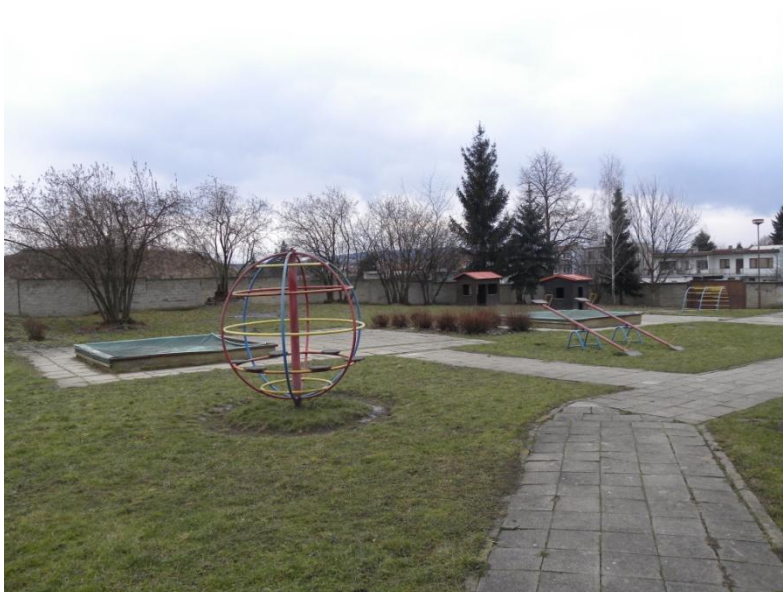
5.6 Pohled přes zahradu od
budovy školky, v popředí kolotoč
koule (01/2011)
